Budynek sanitarny bosmanatu
na terenie Portu Jachtowego
Basen Północny
naprawa słupów drewnianych.

Ul. Wybrzeże Władysława IV
72-600 Świnoujście

Fragmenty elewacji

Projekt budowlany

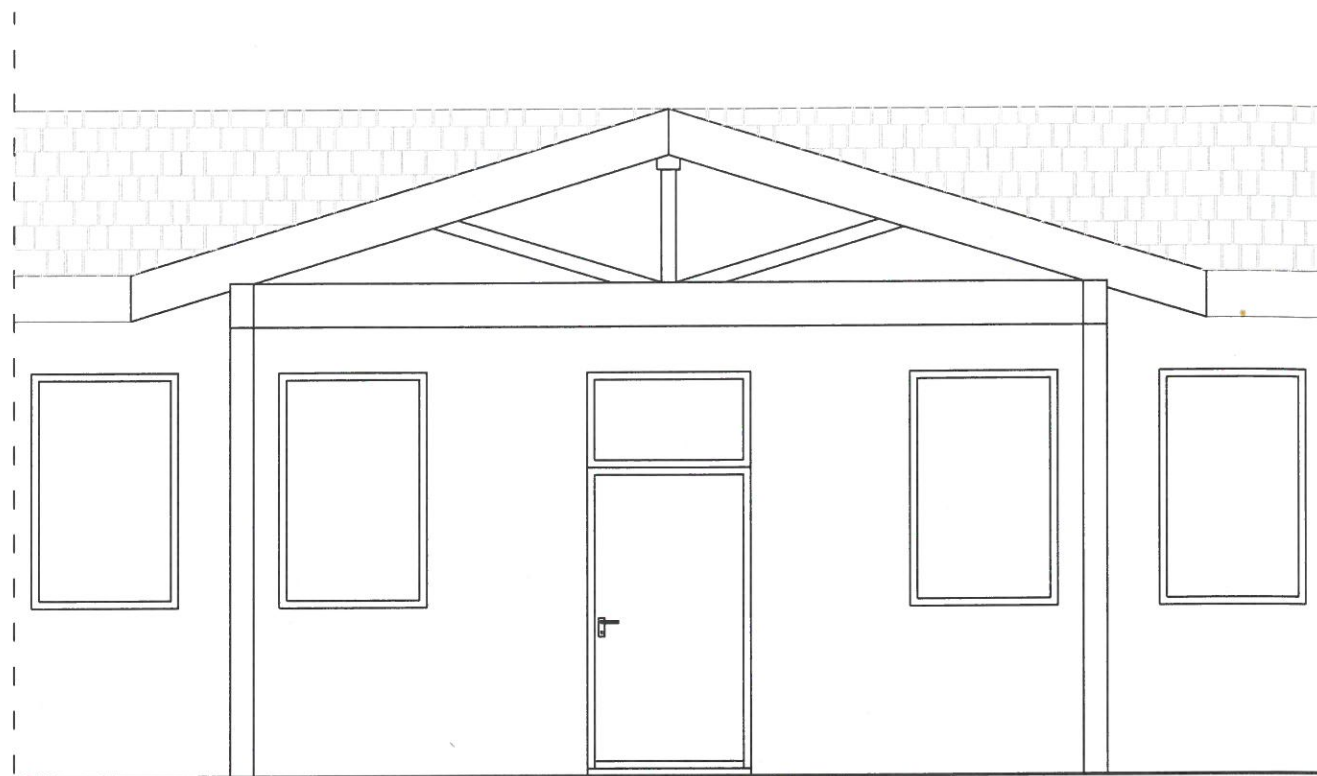
FRAGMENT ELEWACJI PÓŁNOCNEJ
STAN PRZED NAPRAWĄ

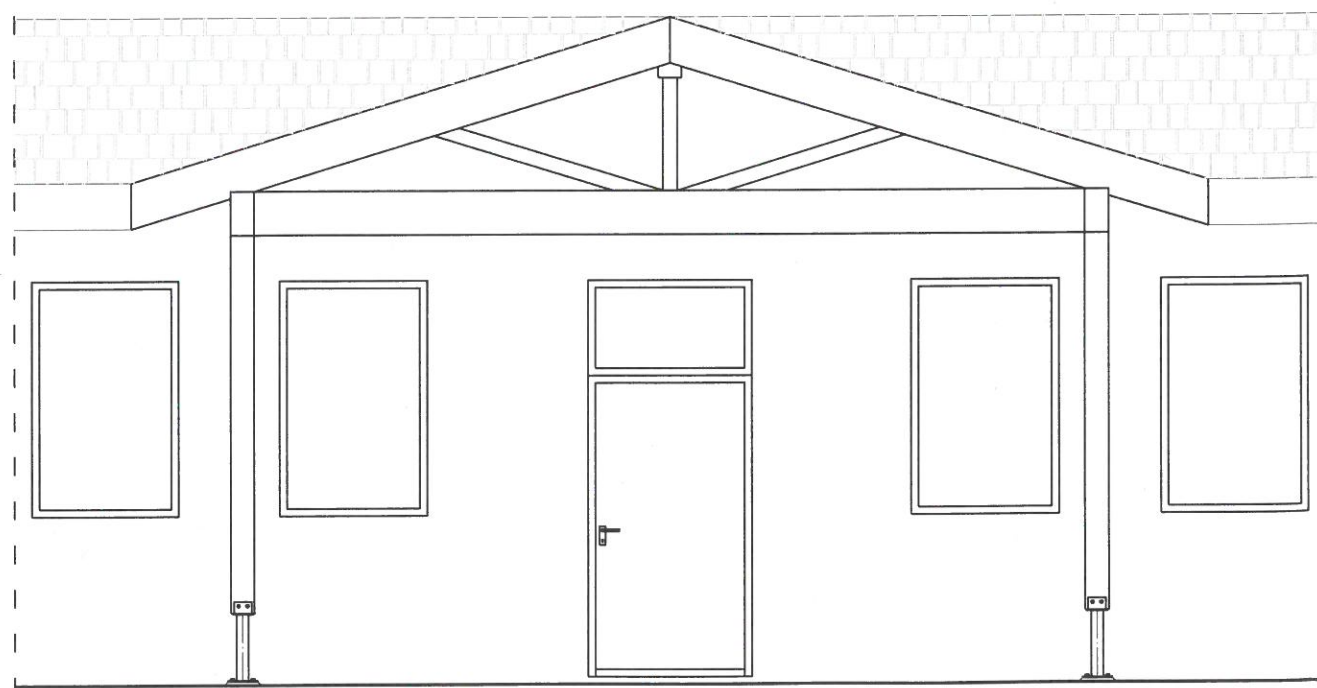
FRAGMENT ELEWACJI PÓŁNOCNEJ
STAN PO NAPRAWIE
